**Ria de Aveiro F (Ílhavo):  
um naufrágio de época moderna  
na laguna de Aveiro**

**Dissertação de Mestrado em Arqueologia**

**Outubro de 2013**

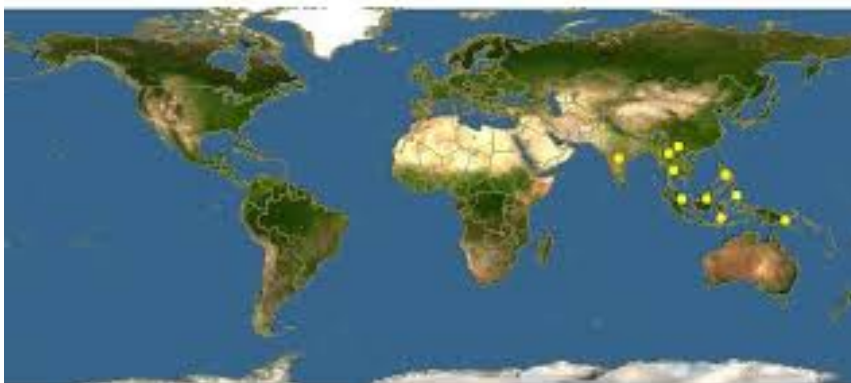
***Lauraceae aniba affinis*** ([www.discover.org](http://www.discover.org))

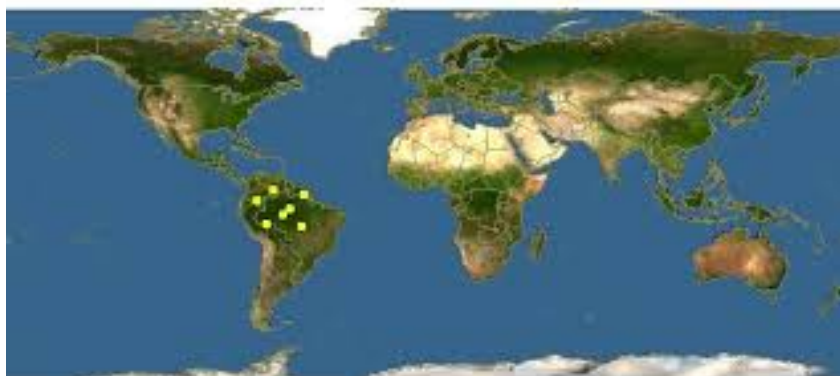
***Lauraceae aniba canelilla*** ([www.discover.org](http://www.discover.org))

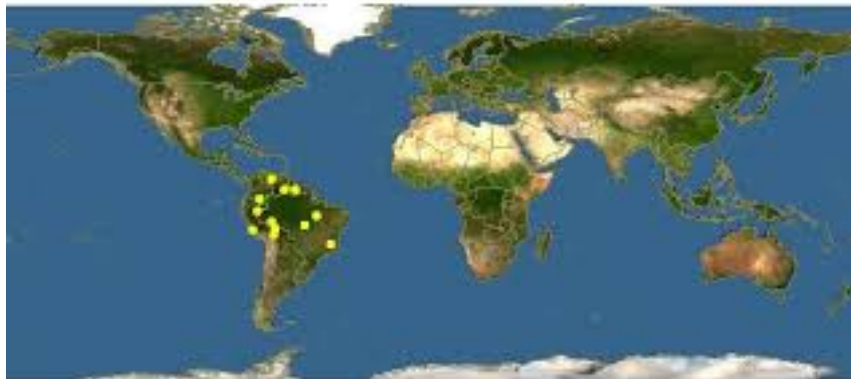
***Lauraceae aniba rosaeodora*** ([www.discover.org](http://www.discover.org))

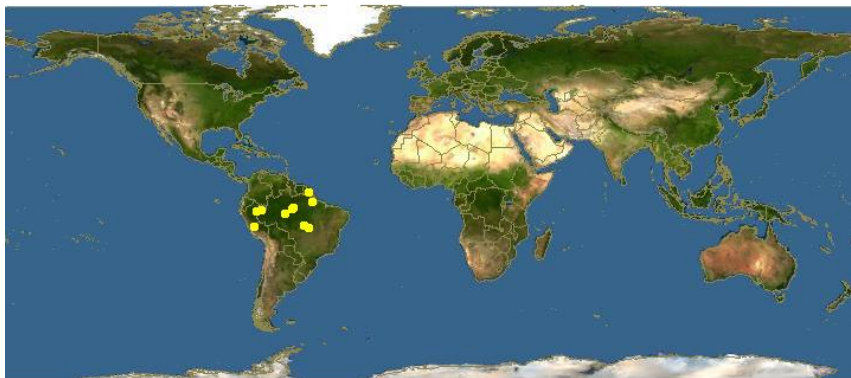
***Lauraceae licaria subbullata*** ([www.discover.org](http://www.discover.org))

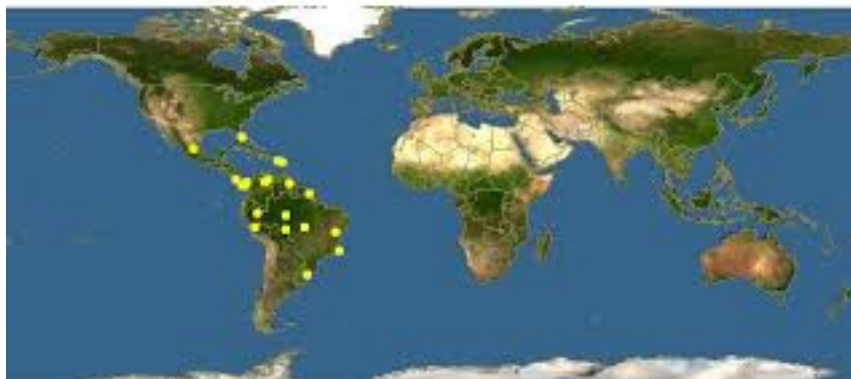
***Lauraceae persea raimondii*** ([www.discover.org](http://www.discover.org))

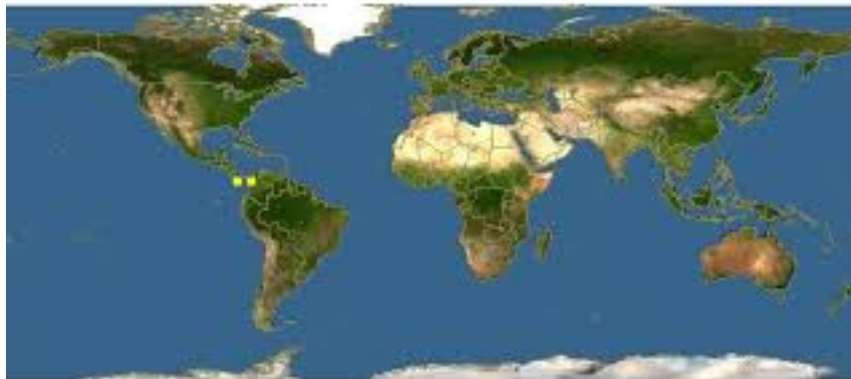
***Lauraceae ocotea*** ([www.discoverlife.com](http://www.discoverlife.com))

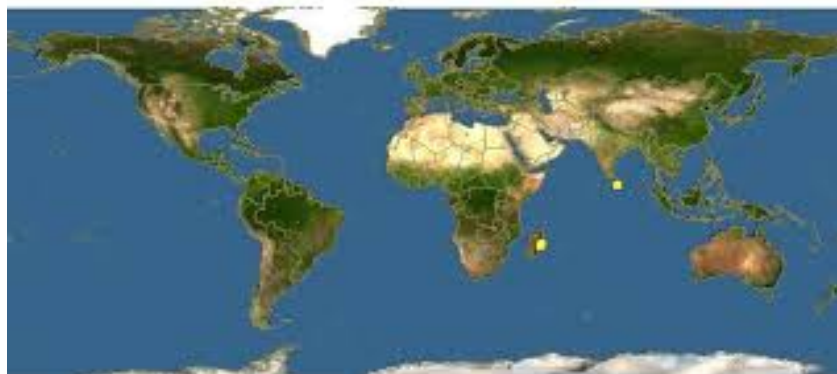
*Myristicaceae myristica irya* (www.eol.org)
